MAATUTKALUOTAUS OSANA
AIRIX YMPÄRISTÖ OY:N
VESIHUOLTOLINJASUUNNITTELUA
Menetelmäkuvaus ja maatutka-aineiston
tarkkuustarkastelu

Opinnäytetyö
Maanmittaustekniikan koulutusohjelma

Lokakuu 2009

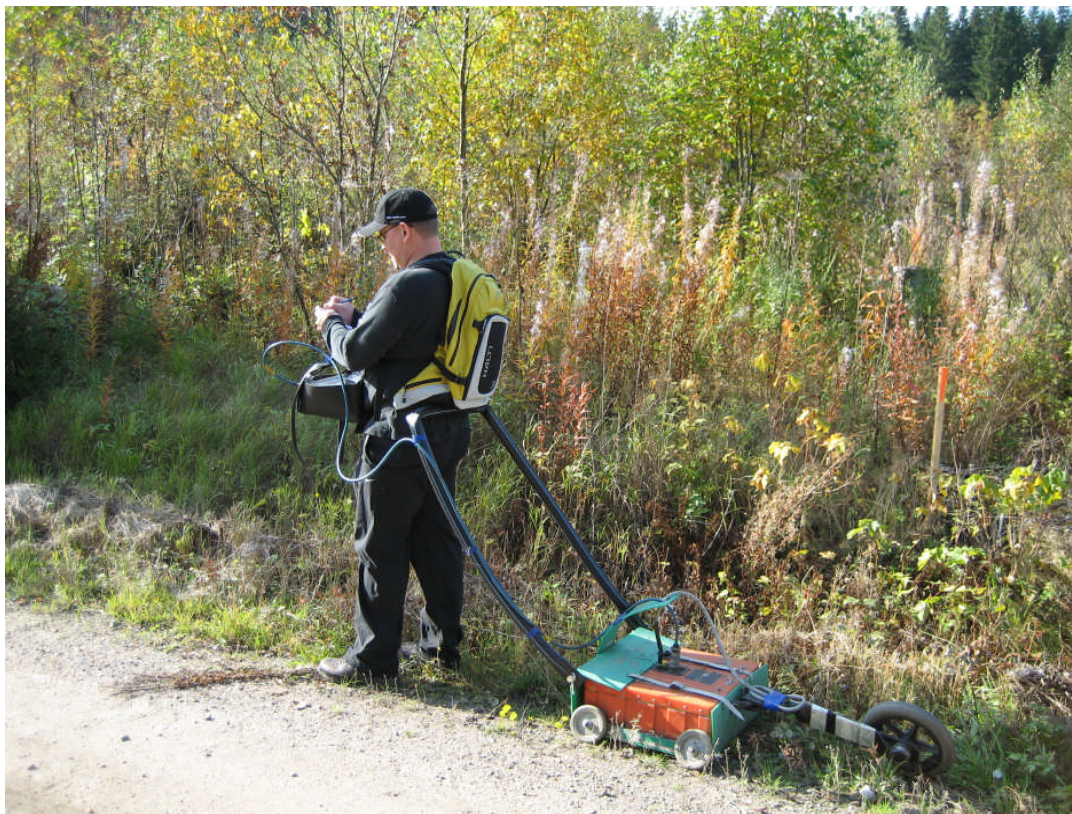
KUVA 1 Vesihuoltolinjan maatutkaluotaus käynnissä

Vesihuoltolinjoja tutkattaessa Geo-Work Oy käyttää SIR-3000-maatulkaa ja 270 MHz:n maavasteantennia (KUVA 1). Itse tutkalaitteisto kiinnitetään kantohihnaan tai repun olkaimiin, jotta koko ajan kuljettaessa pystytään seuraamaan tutkan näytölle piirtyvää tutkaprofiilia sekä käyttämään tutkassa olevia näppäimiä. Tutka liitetään perässä vedettävään maavasteantenniin, jossa on kiinni matkaa mittaava mittapyörä.

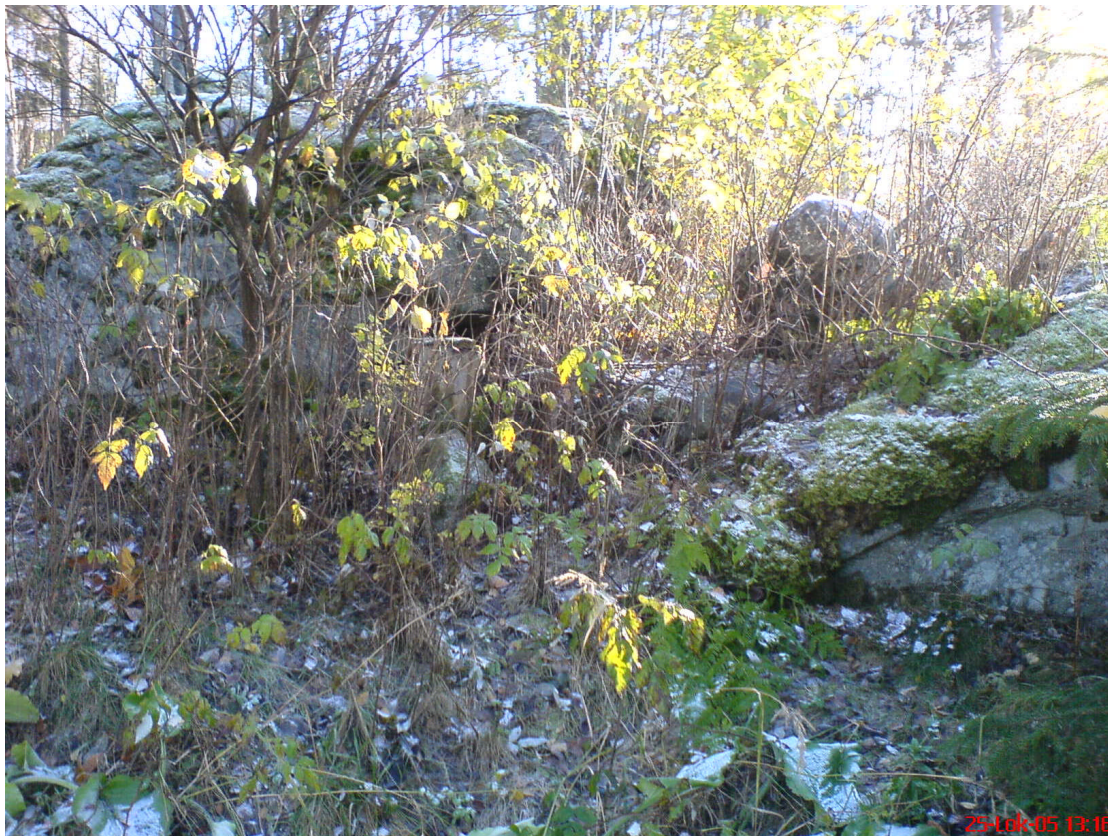
KUVA 3 Tyypillinen maastonäkymä Sotkian-Kurijärven vesihuoltolinjalla

Erityishuomiota urakoitsija kiinnitti maaperän runsaaseen kivisyyteen, joka haittasi kaivutyötä. Kuvasta 3 nähdään tyypillistä maastonäkymää suunnittelualueelta. Maanpinnastakin voidaan havaita, että alue on todella kivistä, mutta kivisyys ei näy suunnitelmissa muutamaa poikkeuskohtaa lukuun ottamatta. Yhteenvetona voidaan todeta linjojen maaperätietojen olleen varsin hyvin oikeassa kun otetaan huomioon kaikki maalajit. Virheitä löytyi enemmän puolestaan kallioisten ja kivisten osuuksien osalta. Niiden selvittäminen on kuitenkin yksi pääsystä maatutkaluotauksen suorittamiseen.

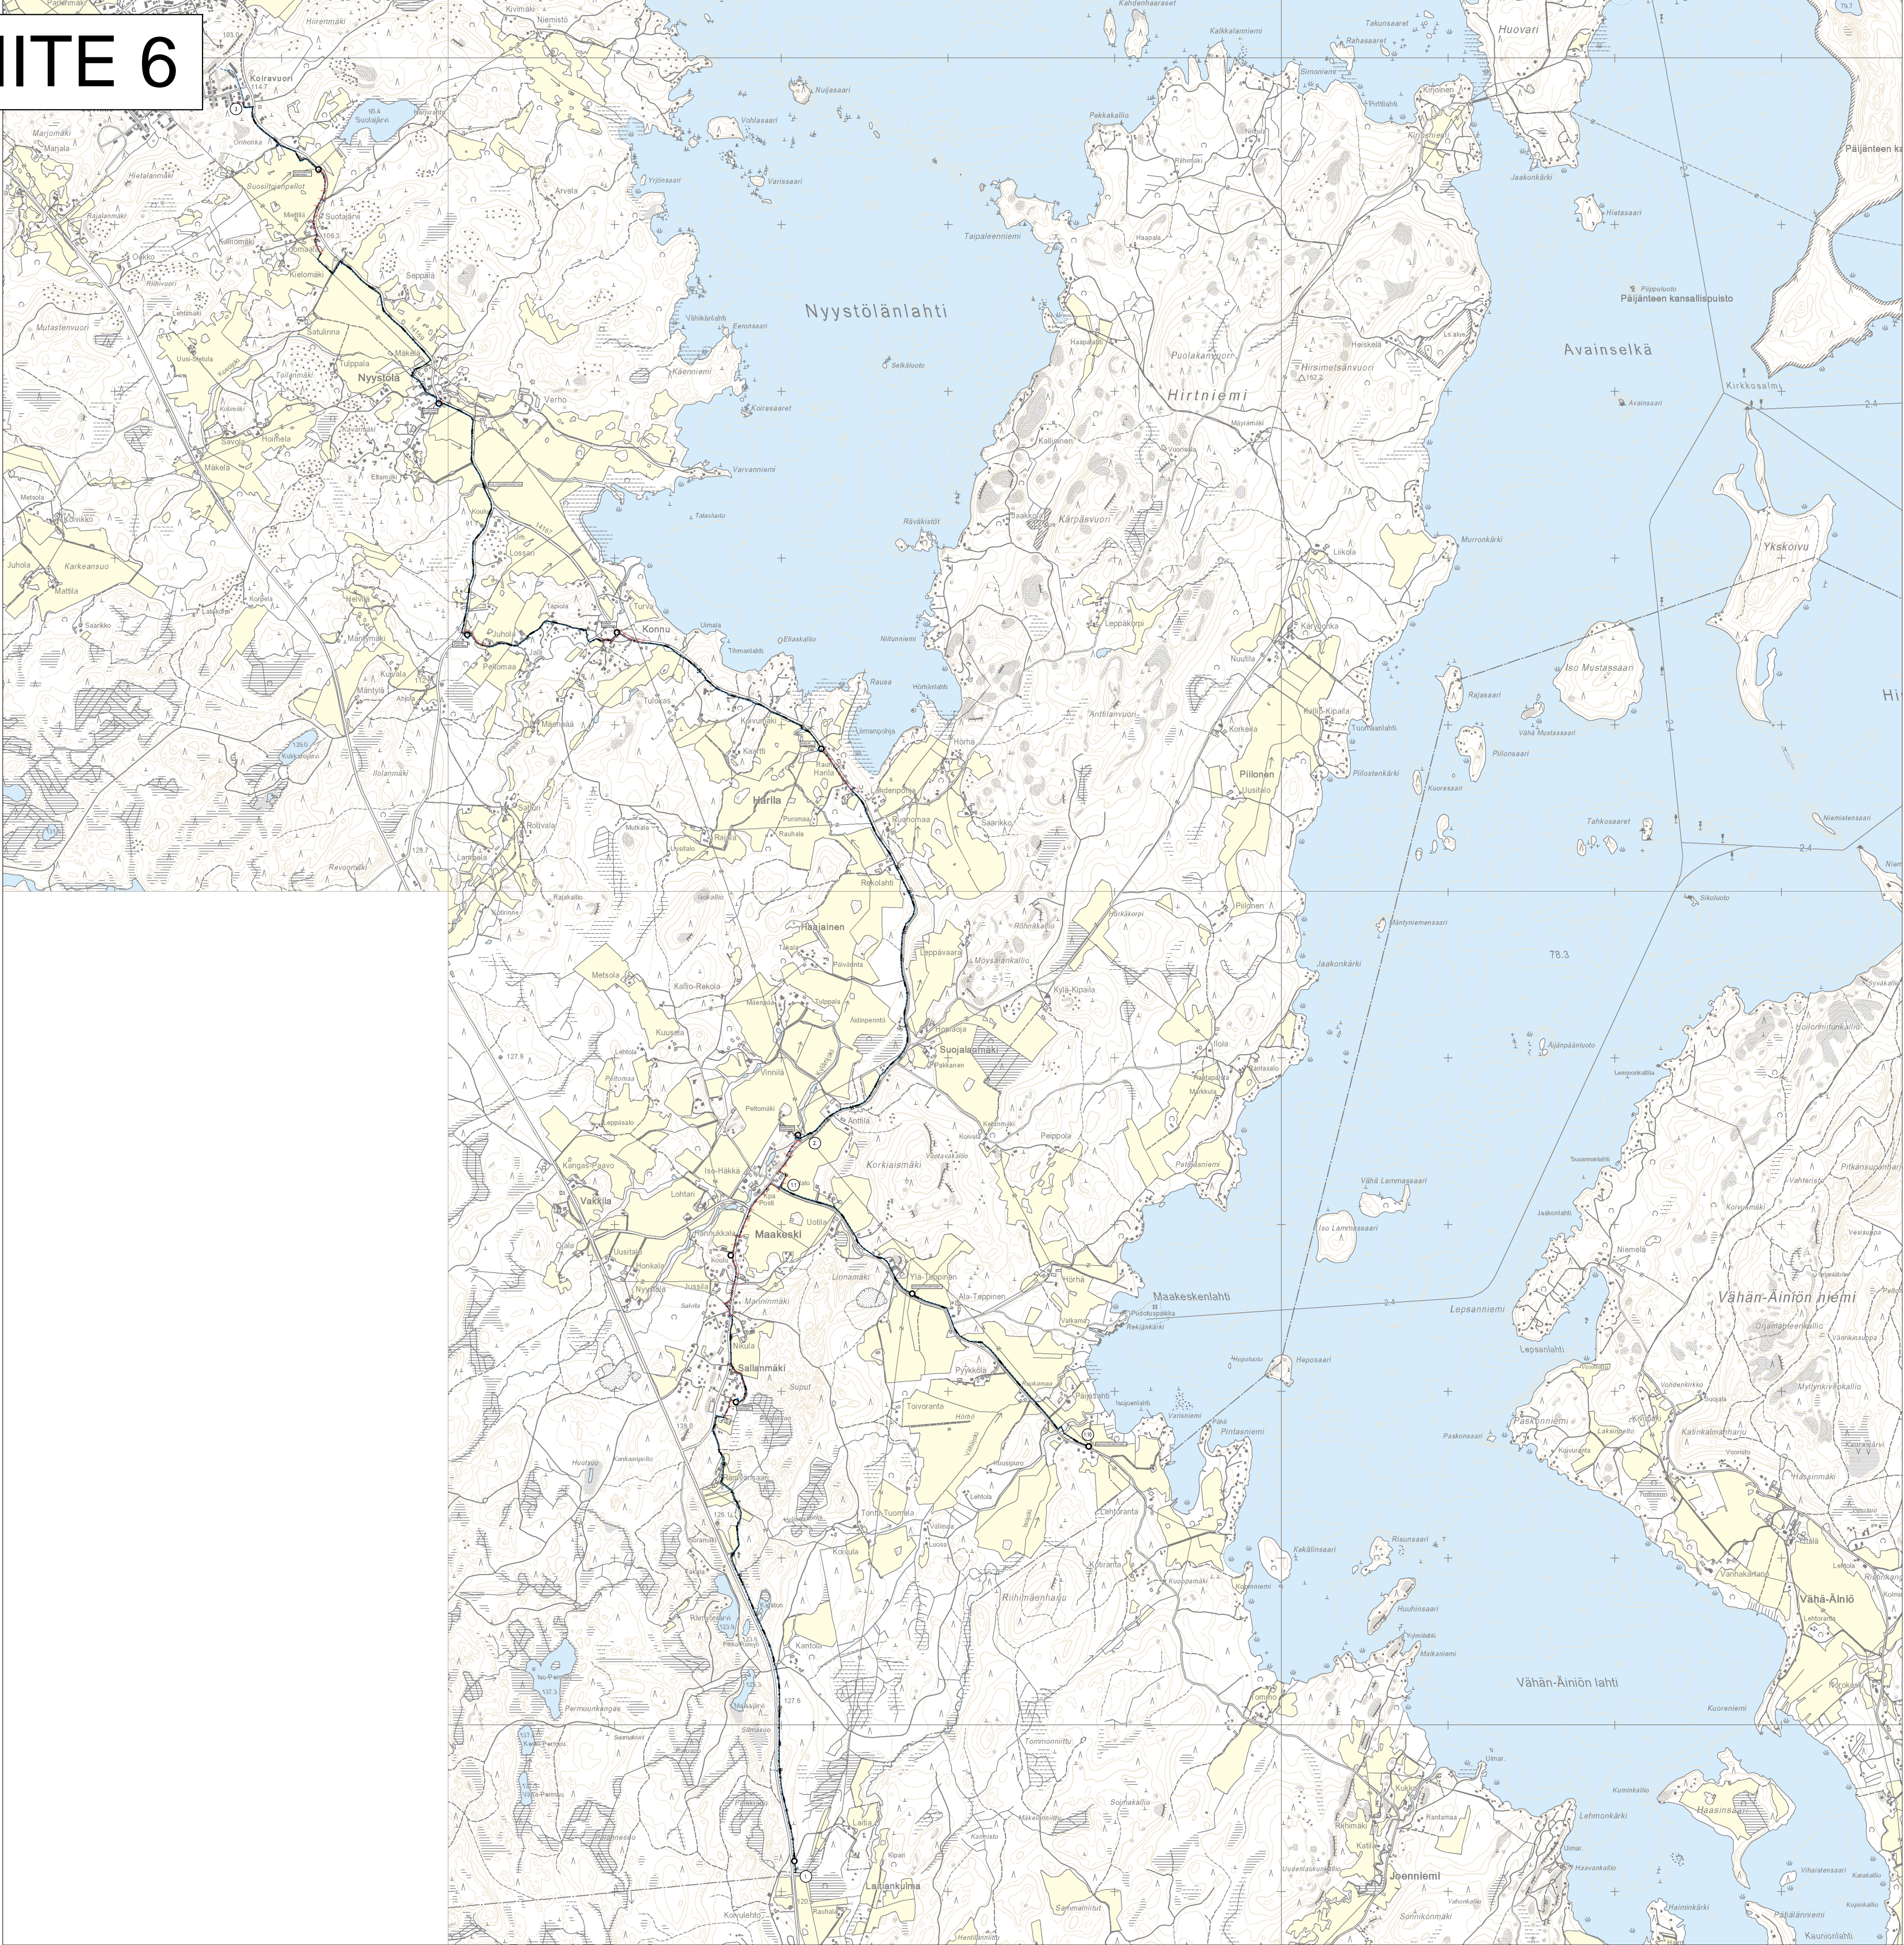
LIITE 6

RAKENNUSKOHTIEN NIMI JA OSOITE		PIIRUSTUKSEN SISÄLTÖ		MITTAKAAVA	
PADASJOKI-ASIKKALA		YLEISKARTTA		1:20000	
VESIHUOLTOLINJA		LINJANUMEROINTI		OPINNÄYTETYÖ	
AIRIX Ympäristö		TIEDOSTO			
AIRIX Ympäristö Oy		SUUNN.			
PL 453, 33101 TAMPERE		PIIRIT			
25.02.2009		PKAM			
		TARK.			
		SUUNN. ALA		TYÖ N:O	
		PIIR N:O		MUUTOS

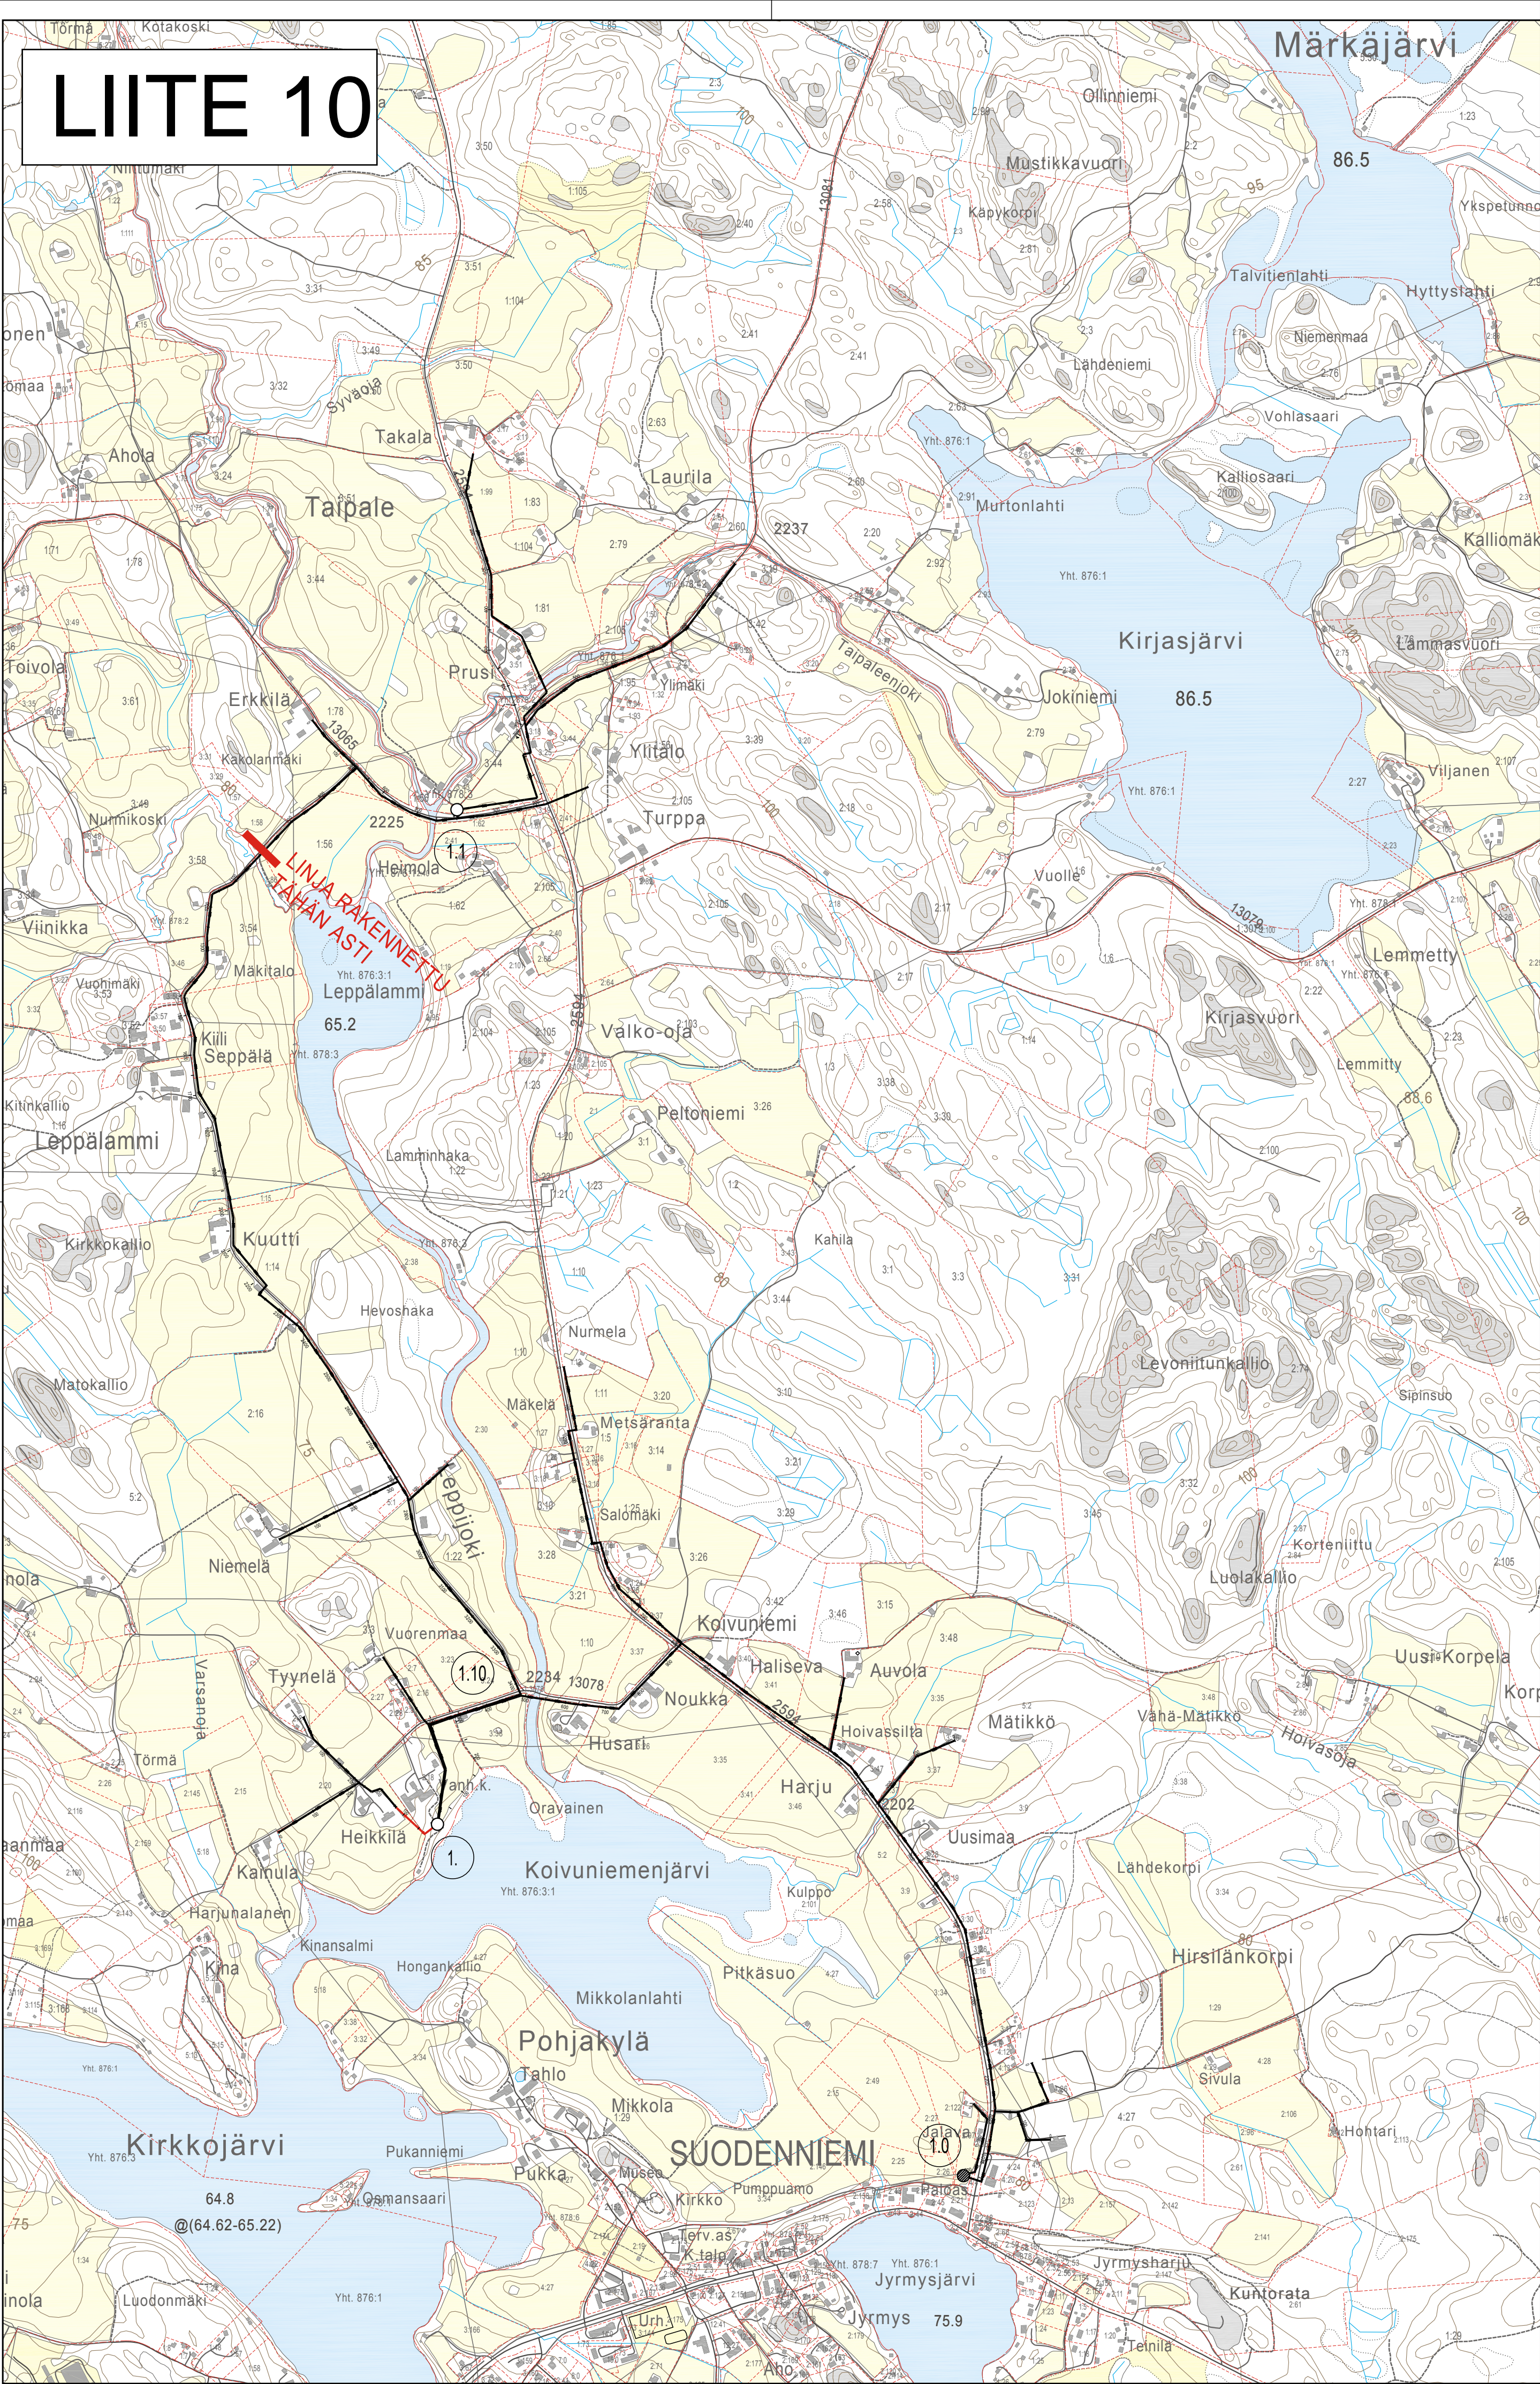
LIITE 10

LIITE 10. Yleiskartta Taipaleen alueen ja Heikkilän toimintakeskuksen viemärointi-
linjoista

RAKENNUSKOHTEN NIMI JA OSOITE		PIIRUSTUKSEN SISÄLTÖ		MITTAAKAAVA	
SASTAMALAN KAUPUNKI TAIPALEEN ALUEEN JA HEIKKILÄN TOIMINTAKESKUKSEN VIEMÄRÖINTI		YLEISKARTTA LINJANUMEROINTI OPINNÄYTETYO		1:10 000	
AIRIX Ympäristö FMC GROUP		TIEDOSTO			
SUUNN. PIIRIT PAKM TARK.		SUUNN. ALA	TYÖ N°	PIIR N°	MUUTOS
30.3.2009		-	-	-	-
